Estudios previos a la rehabilitación de la iglesia de San Mamés (Cantabria-España)

I. Lombillo¹, L. Villegas¹, F. López¹ y E. Ruiz de la Riva²

Resumen. Como primer paso a la rehabilitación de una construcción es necesario conocer en profundidad el estado en que se encuentra la misma, de modo que la inversión que va a llevarse a cabo, normalmente grande en este tipo de trabajos, se haga con las suficientes garantías. Tal conocimiento se consigue a través de los denominados “Estudios previos a la rehabilitación” [4], [5], [6], [7]. En lo que sigue, se reflexionará sobre diferentes aspectos de los mismos que consideramos de interés y centraremos nuestra atención en una construcción: La iglesia de San Mamés (Cantabria, España), edificio construido a mediados del siglo XVIII y que responde a un modelo arquitectónico derivado del clasicismo. Si bien las ideas que subyacen en nuestro trabajo pueden extrapolarse fácilmente a otros edificios y a las obras públicas.

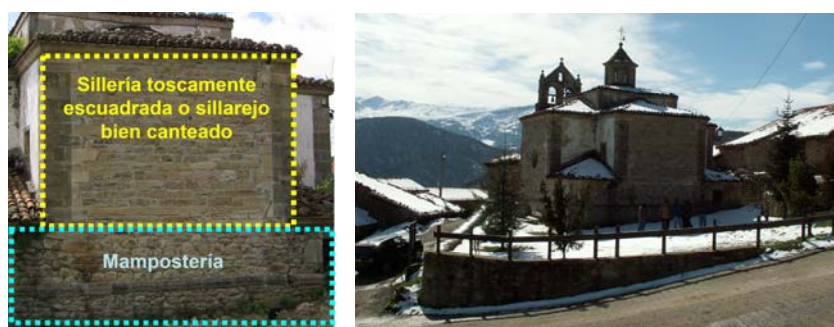
Fig. 1: Paramento Norte de la iglesia de San Mamés (Polaciones).

Fig. 2: Perspectiva general de los muros norte y este de la construcción.

por un rebaje con listel achaflanado, el armado del muro pasa de ser a base de mampostería (base de la iglesia en esta fachada y en el resto de los lienzos del edificio hasta cornisa), a conformarse con piedra de sillería toscamente escuadrada o sillarejo bien canteado (con el fin de asentar el recrecimiento del muro).

Por esta evidencia, los trabajos realizados en 1798 parece lógico tomarlos como una rectificación constructiva que corrigió un problema estructural que ya padecía la iglesia y que en la actualidad se ha vuelto a generar.

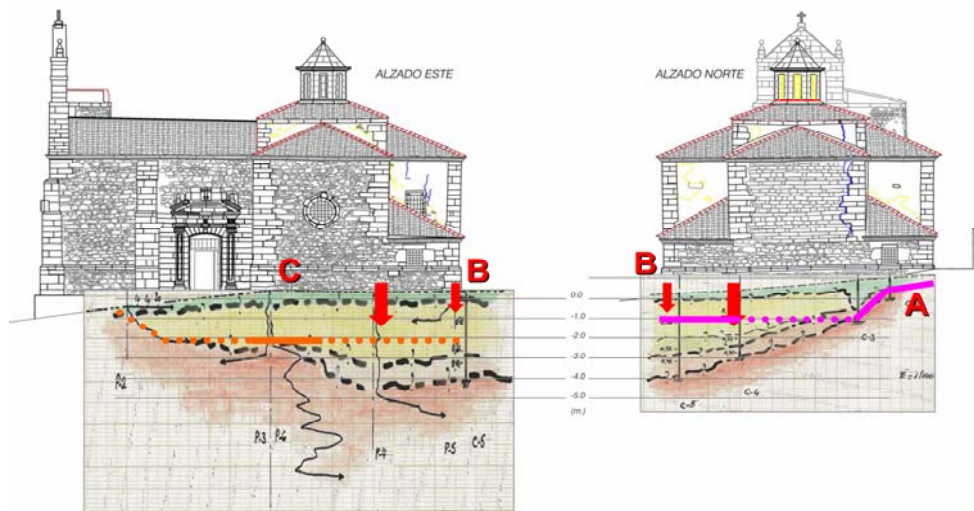
Fig. 19 y 20: Perfiles geotécnicos referentes a las alineaciones Este y Norte.

Puede observarse, en color más claro, un paquete de terreno bastante deformable, de potencia variable, asociado a la existencia de depósitos coluviales de consistencia media, que dan lugar a asentamientos diferenciales dentro de la construcción.

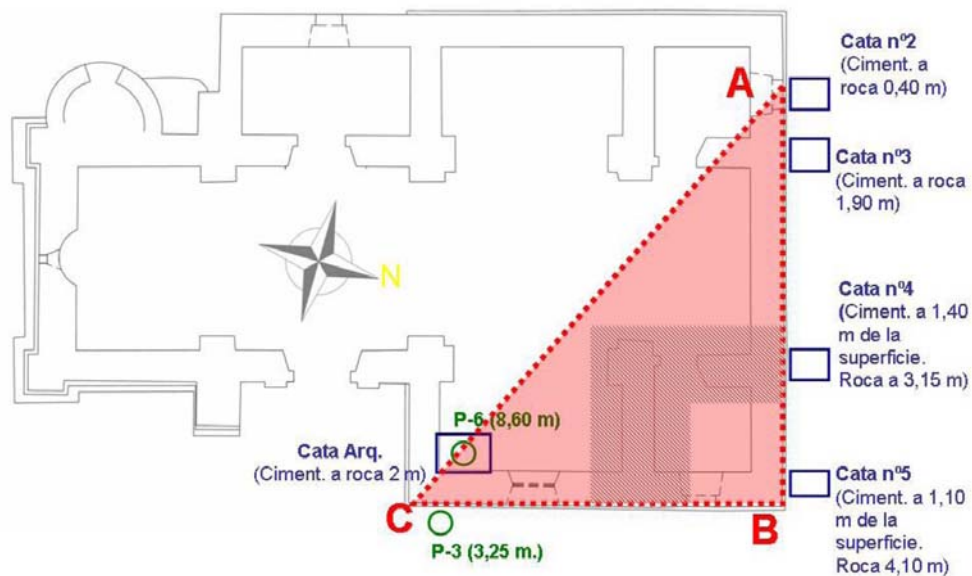
Fig. 21: Zona susceptible de sufrir asentamientos de cierta consideración.

En la anterior figura (Fig. 21) se ha sombreado la zona susceptible de sufrir asentamientos de cierta consideración (mayores a medida que recorremos la alineación C-B y la A-B), siendo éstos críticos en el área remarcada con un rayado.

Por lo que se deduce del croquis anterior, las afecciones, en forma de agrietamientos de cierta importancia, se deberían restringir (como así se ha constatado), fundamentalmente, a los elementos estructurales afectados por dicha zona aludida. A saber: Muros y bóvedas Norte y Este, arco toral Norte (en mayor medida, igualmente como consecuencia de los movimientos de la cúpula también se verá afectado, con menor intensidad, el arco toral Este), cúpula y los muros constituyentes del tambor de la misma.

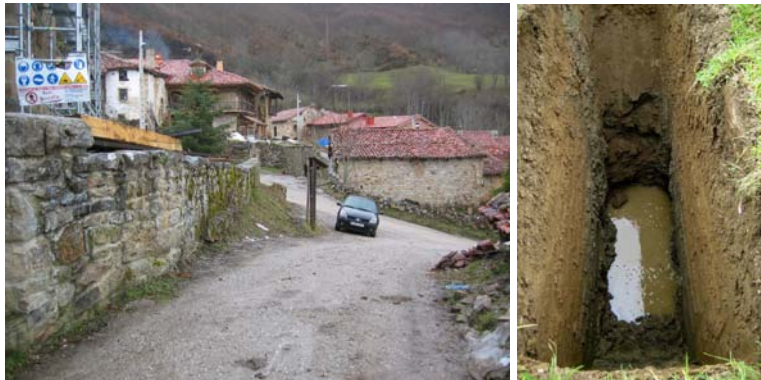
Fig. 25: Excavación, aledaña al muro de cierre perimetral, ejecutada para materializar el cajeadado de la explanada del vial existente al Este de la iglesia.

Fig. 26: Vena de agua interceptada durante la realización de la cata C-1

Otro posible factor que ha podido incidir en la no estabilización del fenómeno está relacionado con la excavación, aledaña al muro de cierre perimetral, ejecutada para materializar el cajeadado de la explanada del vial existente al Este de la iglesia

(Fig. 25). Como puede entenderse el hecho de que se retirase un terreno estabilizante para la globalidad de la iglesia, cimentada sobre unos estratos que claramente definen una media ladera, amén de varios árboles de porte importante, ha podido reactivar la actividad de los agrietamientos, no por un asentamiento de la estructura, sino por un fenómeno de deslizamiento.

Finalmente, otro aspecto que no puede obviarse es la posible existencia de agua en el subsuelo. Es cierto que durante la ejecución de las catas aledañas a los muros Norte y Este (C-2, C-3, C-4, C-5 y “sondeo-2”) no se detectó ningún indicio de agua. No obstante, durante la realización de la cata C-1 (Fig. 26) sí que se detectó una vena de agua a 3,05 m. de profundidad.

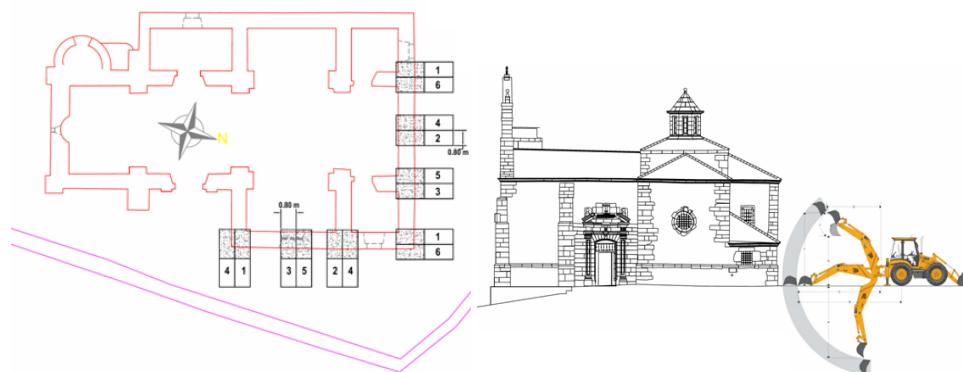
Fig. 27 y 28: Recalce de los muros exteriores.

Por todo lo cuál, se propuso llevar a cabo el **recalce de los muros exteriores** de la forma siguiente (Fig. 27 y 28):

En primer lugar es necesario confirmar la posible presencia o no de agua. Por ello que se propuso realizar sendas calicatas complementarias durante la obra.

Una vez comprobada la existencia o no de agua se realizaría el recalce, por bataches (a tramos), de los muros Norte y Este actuando únicamente por su zona exterior (tal y como se propone en las figuras).

Como se requiere la acción de mano de obra para minar el terreno existente bajo la cimentación (el cuál difícilmente puede ser removido mediante maquinaria) en cada uno de los bataches, se propuso el empleo de una entibación adecuada para garantizar la seguridad de los operarios.

Finalmente, se materializaría el hormigonado del pozo de cimentación que constituye el batache, con un hormigón ciclópeo de alta resistencia inicial, alcanzando un nivel en obra que excederá en no menos de 40 cm la parte inferior de la cimentación para garantizar una puesta en carga efectiva del recalce.

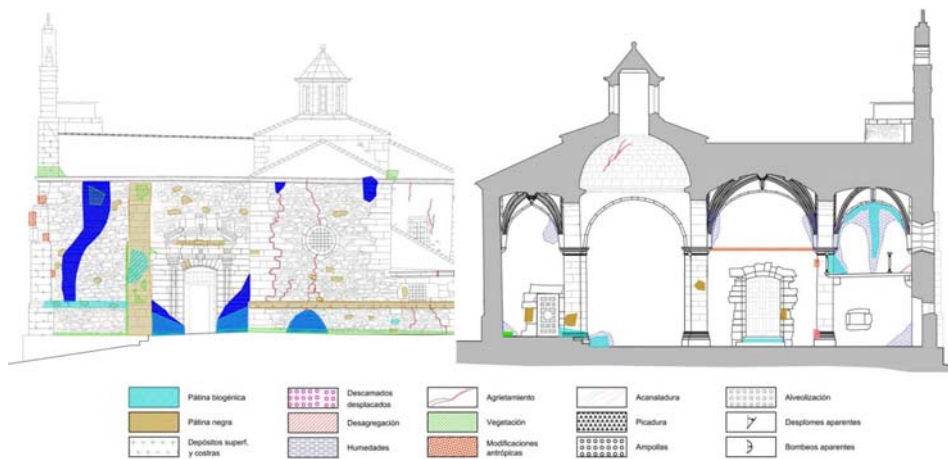
Fig. 29: Procesos patológicos muro Este (exterior e interior)

En primer lugar, se realizó un levantamiento de todos los procesos patológicos que afectan a los cuatro muros de carga del inmueble (tanto por su alzado interior como por el exterior, Fig.29).

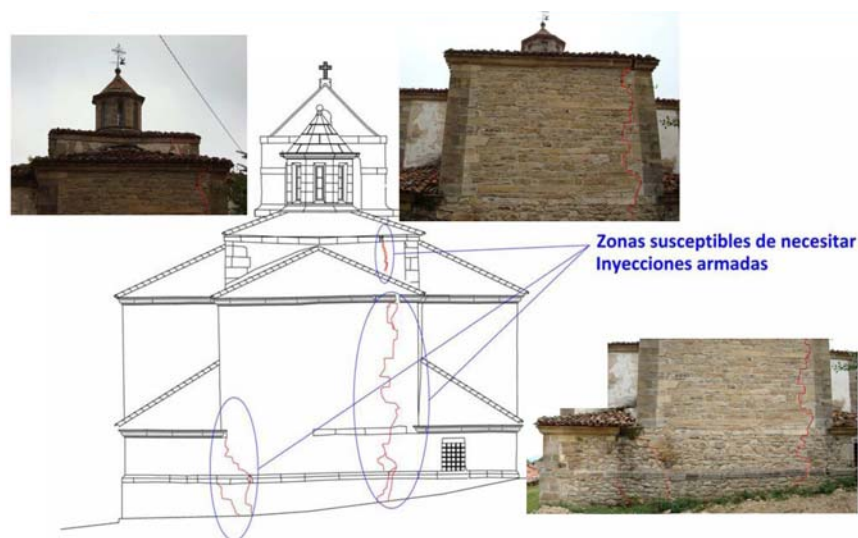
Fig. 30: Agrietamientos en el muro Norte

En relación con los **agrietamientos**, se propuso realizar un cosido de las grietas mediante inyecciones armadas de acero inoxidable, seguido de una inyección de las grietas y, finalmente, de un rejuntado de las zonas superficiales afectadas, con morteros de cal compatibles con los morteros originales y respetando siempre el acabado original de las juntas.

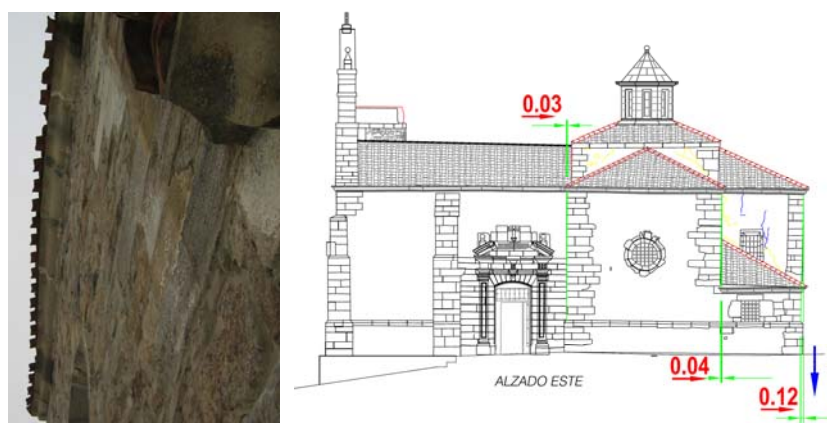
Fig. 31: Abombamientos en el muro Este

Fig. 32: Desplomes en el muro Este: Se marcan claramente descensos en el entorno de la esquina noreste.

En relación con los **abombamientos y desplomes** se propuso realizar una cadena de atado, de hormigón armado, a nivel de coronación que favoreciese la estabilidad global del conjunto. A su vez serviría de apoyo a la nueva cubierta de madera a reponer.

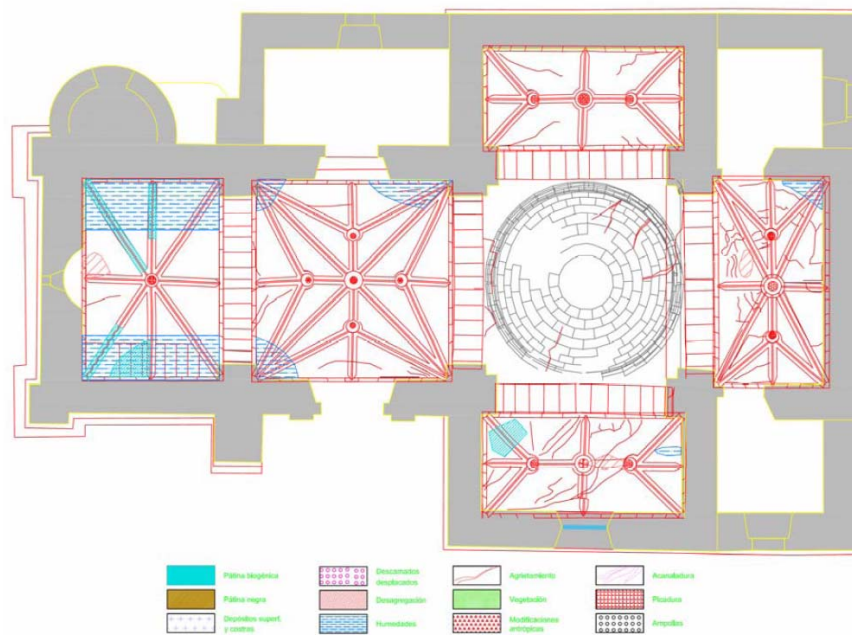
Como consecuencia de los asientos diferenciales movilizados [1], en la cúpula (Fig. 33 y 34) y en las bóvedas (Fig. 33 y 35) se generaron importantes agrietamientos y desorganizaciones que amenazan su estabilidad estructural.

Fig. 33: Levantamiento de procesos patológicos en la planta de la iglesia.

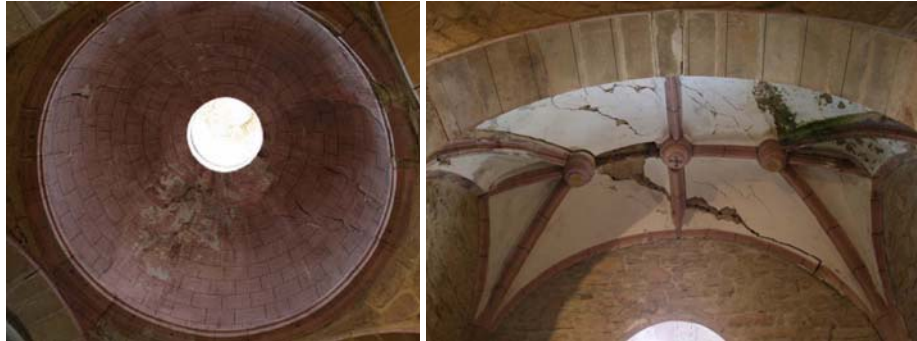
Fig. 34 y 35: Agrietamientos en cúpula y en bóveda Este

Dado que tanto la cúpula como las bóvedas se van a revestir en su interior (para regenerar su aspecto azulado primitivo), la solución terapéutica propuesta, en ambos casos, consistió en la ejecución de sendas capas de hormigón proyectado sobre su superficie (Fig. 39, 40 y 41), tanto en su cara vista como en el trasdós de la misma, tras la colocación de una armadura de reparto. En el caso de la cúpula se contempló también la ejecución de un zuncho de hormigón armado que recoja, a modo de cinturón, los empujes de la misma.

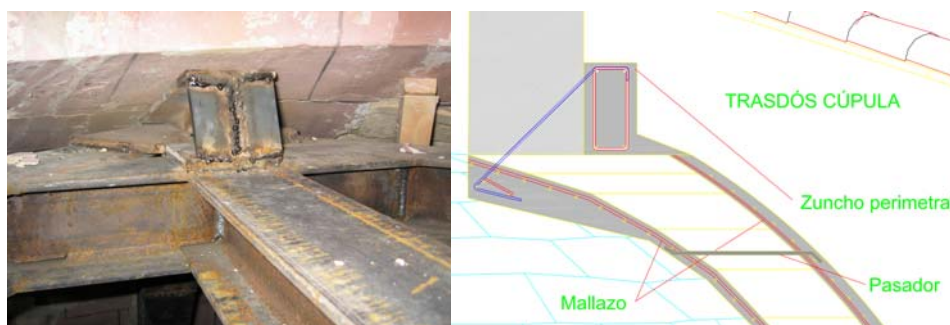
Otro aspecto importante a tener en cuenta está relacionado con el posible fenómeno de punzonamiento de la cúpula a nivel del entronque con la linterna (Fig. 42).

Fig. 42: Posible fenómeno de punzonamiento de la cúpula a nivel del entronque con la linterna.

Fig. 43: Refuerzo frente a punzonamiento.

En este sentido, se propuso realizar, para referir el peso de la linterna al refuerzo del trasdós de la cúpula, un total de 8 inyecciones armadas de acero corrugado inoxidable ($\Phi 12$), correspondiendo 4 con las direcciones diagonales de los pórticos del apeo de la cúpula que atacan a pechinas, y las otras 4 con las bisectrices de los ángulos definidos por cada dos de los pórticos diagonales referidos (Fig. 43) [1].

Igualmente, fue necesario recrecer (hasta 10 cm de espesor) la capa de hormigón proyectado existente bajo el entronque, reforzando igualmente la armadura bajo el mismo (a modo de un zunchado perimetral en el que se anclen las inyecciones armadas realizadas previamente). En lo que a la parte superior respecta, se propone generar un zuncho perimetral por el extradós de la cúpula, al cuál se anclará el otro extremo de las inyecciones armadas.

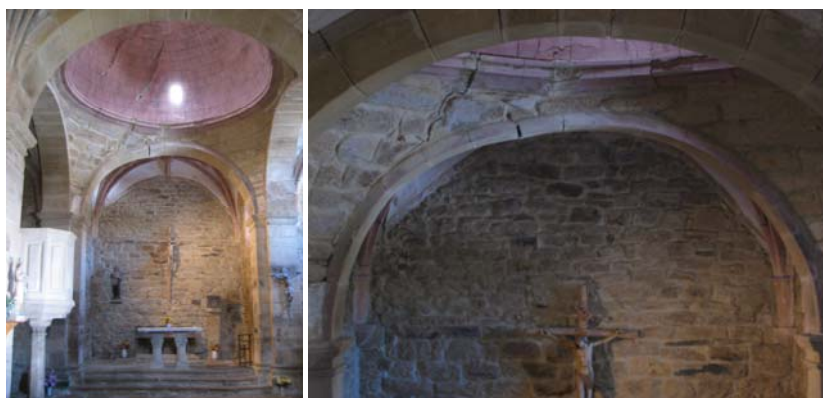
En primer lugar, conviene referir que los arcos torales existentes Fig. 44 y 45) no deben considerarse como arcos exentos puramente dichos, dado que son arcos parcialmente enjutados (en un arco enjutado la flexión del propio arco está impedida por el muro acompañante, y aquél puede tomar simplemente el valor de una archivolta). Precisamente dicho carácter de parcialmente enjutado es lo que ha permitido al arco toral norte no colapsar totalmente, circunstancia que probablemente hubiera acaecido de ser un arco totalmente exento.

Fig. 44 y 45: Perspectiva y detalle del arco toral Norte.

Para tratar de reintegrar el colapso existente en el arco toral Norte se propuso una intervención en dos fases [1]:

Una primera fase de “acuñado” de la grieta existente. Con esta operación lo que se pretende es que la curva de presiones existente descienda. Y aunque se incrementa la componente horizontal del empuje (circunstancia no problemática en el caso que nos ocupa dada la existencia de los muros laterales que hacen las veces de potentes estribos), disminuyen los esfuerzos en la clave al aumentar la superficie de reparto.

Se propuso realizar la cuña “pétrea” de la forma siguiente:

- En la medida de lo posible, tratar de regenerar la geometría primitiva mediante puntales.
- Una vez realizada dicha operación, manteniendo los puntales en carga, y tras sellar el contorno lateral de la grieta, se procederá a inyectar por gravedad la holgura existente entre los sillares, a través de un orificio practicado en la parte superior de uno de los sellados laterales, mediante una pasta cementicia (empleando cemento sin retracción y de alta resistencia) con relaciones agua/cemento de 0,6 a 0,8.

- Tras finalizar el fraguado de la pasta cementicia se eliminarán los sellados referidos con anterioridad.
- Una vez haya endurecido la pasta cementicia se removerán los puntales.

- Finalmente, con un mortero predosificado, de la misma coloración que la roca arenisca que compone los sillares, se reintegrará el espacio ocupado por el sellante dotándole de un acabado que se integre estéticamente en el conjunto.

Una segunda fase de inyección armada de los agrietamientos existentes sobre el arco.
