El uso de la fotogrametría

por la pequeña empresa

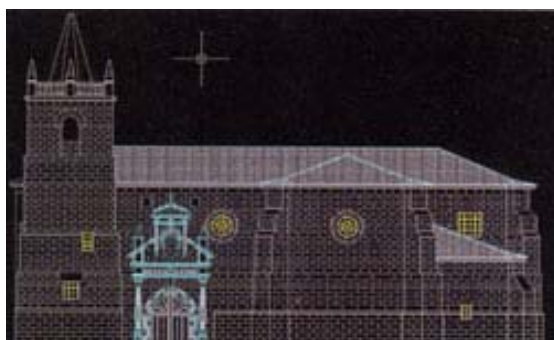
En los planos aportados se puede ver la magnitud del trabajo realizado y la precisión alcanzada, constituyendo un documento único en el que, por primera vez, se poseen a escala los datos reales de Santa María de Bareyo, con desplomes, giros, errores de construcción y patologías, lo que permitirá en el futuro tener una constancia cierta de las reformas o alteraciones que aparezcan en las fábricas, arcos, bóvedas o cualquier elemento de esta construcción.

Estos datos también han dejado "redescubrir" la geometría utilizada por el maestro de obra en su construcción, pudiendo establecer la unidad de medida empleada y así conocer la relación entre longitudes, espesores de muros y alturas. Otro aspecto que pudo verse a través de la fotogrametría, y que era imposible comprobar con precisión a nivel del suelo, fue que la nervadura que forma el cimborrio no son arcos apuntados, sino de medio punto.

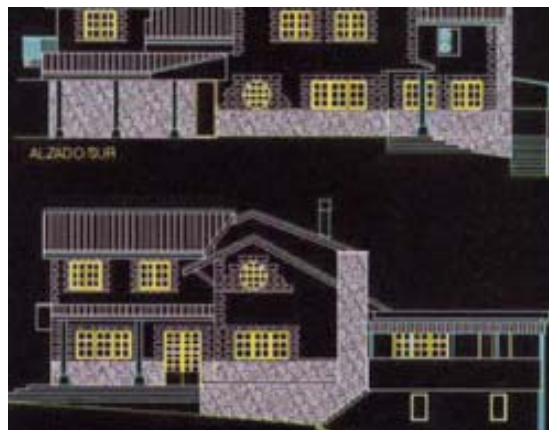
para el levantamiento de planos de la iglesia de Sigüenza, así como los de una construcción, de treinta años de antigüedad, que ha sido ampliada en distintos momentos. Estas sucesivas ampliaciones han dado origen a un edificio con distintas alturas, adaptándose a la pendiente del terreno y con la cubierta resuelta como intersección de los distintos planos. "Este trabajo, que hubiera sido difícil y costoso de reflejar por medios tradicionales, se ha podido realizar de manera sencilla y, sobre todo, sin dedicar a esta labor un tiempo desmesurado", afirman los técnicos.
