Estudios previos a la rehabilitación de la iglesia de San Mamés (Cantabria-España)

I. Lombillo¹, L. Villegas¹, F. López¹ y E. Ruiz de la Riva²

Resumen. Como primer paso a la rehabilitación de una construcción es necesario conocer en profundidad el estado en que se encuentra la misma, de modo que la inversión que va a llevarse a cabo, normalmente grande en este tipo de trabajos, se haga con las suficientes garantías. Tal conocimiento se consigue a través de los denominados “Estudios previos a la rehabilitación” [4], [5], [6], [7]. En lo que sigue, se reflexionará sobre diferentes aspectos de los mismos que consideramos de interés y centraremos nuestra atención en una construcción: La iglesia de San Mamés (Cantabria, España), edificio construido a mediados del siglo XVIII y que responde a un modelo arquitectónico derivado del clasicismo. Si bien las ideas que subyacen en nuestro trabajo pueden extrapolarse fácilmente a otros edificios y a las obras públicas.

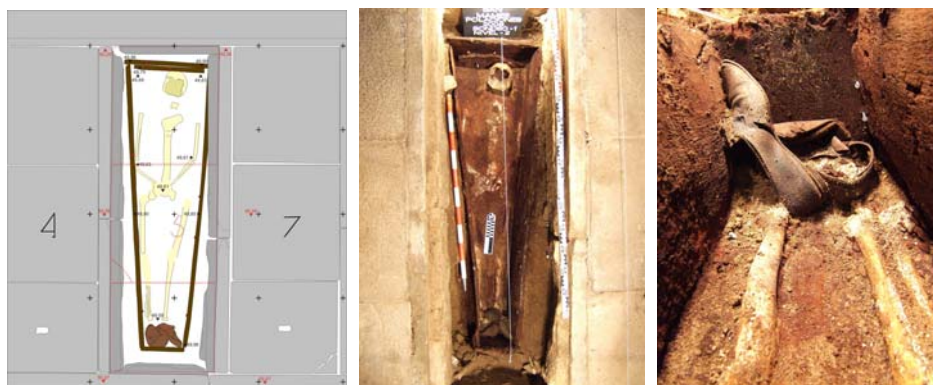
El nº 1 se decidió ejecutar en la tumba situada bajo la linterna de la cúpula para que pudiese aportar datos útiles en el diseño de la estructura del apeo (Fig. 7, 8 y 9).

Fig. 7, 8 y 9: Sondaje nº 1. Posiblemente, el inhumado fue un personaje eclesiástico, ubicado de espaldas al altar, y probablemente pueda tratarse de los restos mortales de D. Juan Antonio Gómez de Robledo, párroco y sobrino del benefactor de la iglesia. [2]

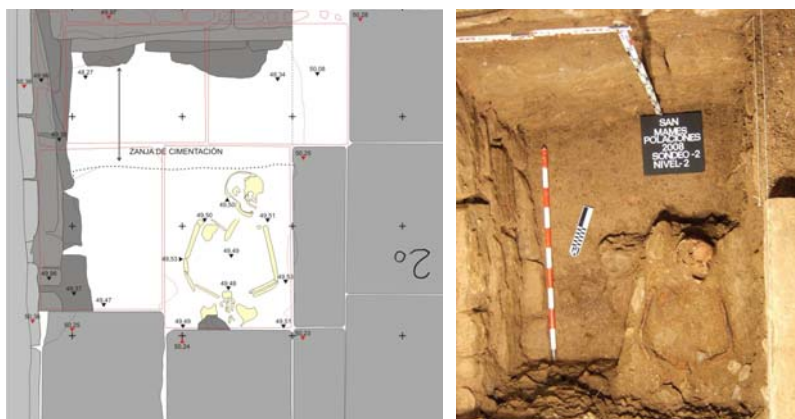
Por su parte, el sondeo número 2 (Fig. 10 y 11) se ejecuta en la esquina SE de la capilla de la epístola, fuera de la estructura de retícula de “runes”. El objetivo fue triple, por una parte comprobar cómo se asienta la cimentación del muro E de la iglesia, por otra para verificar si en este lugar se dispone un sector para el enterramiento de párvulos (niños de corta edad), de la misma forma se adosó al muro con el fin de detectar si existían restos de fábricas anteriores.

Fig. 10 y 11: El inhumado se localiza en un área marginal de la necrópolis. Tal situación induce a sostener que el individuo no puede ser un notable de la comunidad. [2]

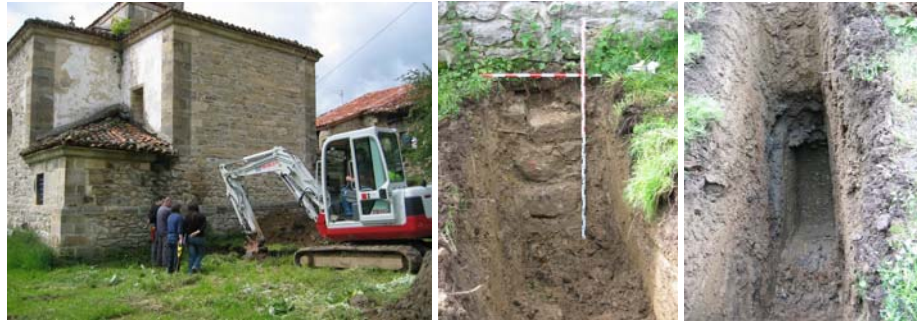
Fig. 16, 17 y 18: Calicata 4

Siguiendo las alineaciones Norte y Este se realizaron un total de 5 catas (Fig. 16, 17 y 18), 4 de ellas con carácter eminentemente geotécnico (C-2, C-3, C-4 y C-5) y 1 desde un punto de vista más arqueológico (el denominado “sondeo-2” que ya hemos referido), y 7 ensayos de penetración dinámica continua (P-1 a P-7), tipo DPSH, hasta rechazo.

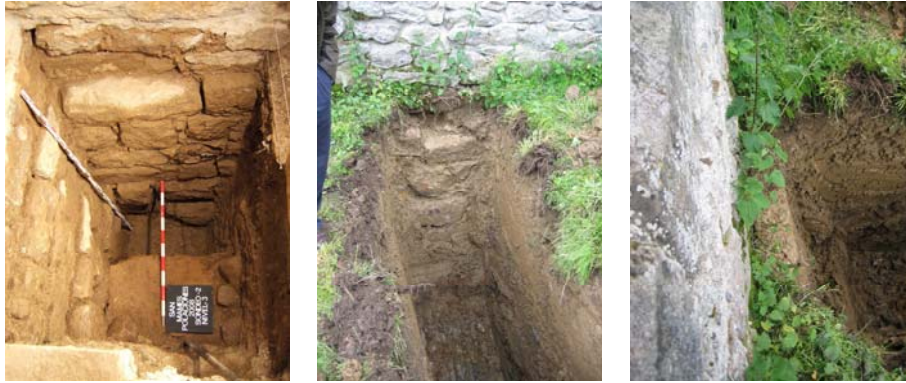
Desde el punto de vista de la morfología de la cimentación, ésta está realizada con una sección escalonada que aumenta según se profundiza (Fig. 22, 23 y 24). Así, por ejemplo, en el caso del sondeo 2, tomando como referencia de cotas la superficie del enlosado, el primer escalón aparece a +10 cm, sobresaliendo 10 cm, el segundo a -30 cm, sobresaliendo apenas 7 cm, y el tercer escalón se sitúa a -88 cm, sobresaliendo de la vertical anterior 13 cm. Es decir, el muro, en esta cata concreta, se engrosa en la cimentación unos 30 cm hacia el interior. Si esta misma anchura se documentara al exterior la anchura del muro en esta zona pasaría de 0,82 m en el muro Este a 1,42 m.

Fig. 22: Recrecidos en la cimentación, lado interior, del muro Este (sondeo 2).
Fig. 23 y 24: Recrecidos en la cimentación, lado exterior, del muro Norte.

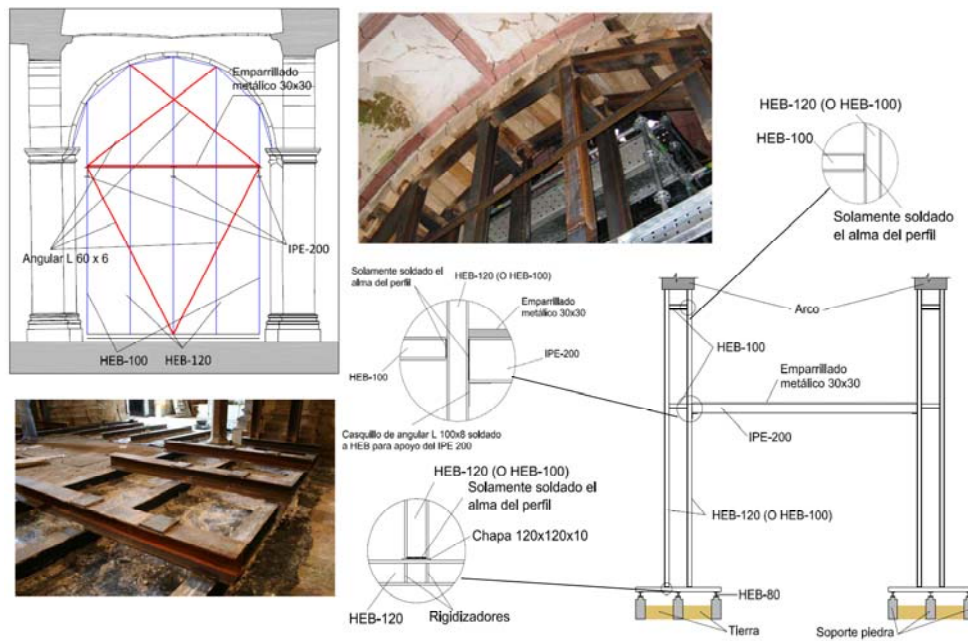
Fig. 36. Apeo de los arcos torales.

En primer lugar se presenta la estructura metálica que conforma el apeo de los arcos torales (Fig. 36). En este sentido, conviene llamar la atención sobre que, dada la existencia de tumbas, fue necesario disponer un primer conjunto de perfiles que sirvieron de apoyo para el resto de la estructura y que coincidían en posición con los laterales de las tumbas (puntos duros) presentes en el solado del edificio. De esta manera las cargas transmitidas por el apeo se llevaron directamente a estos puntos evitando solicitar otras zonas del pavimento, de menor capacidad portante, como son las losas que cubren las tumbas existentes en el templo.

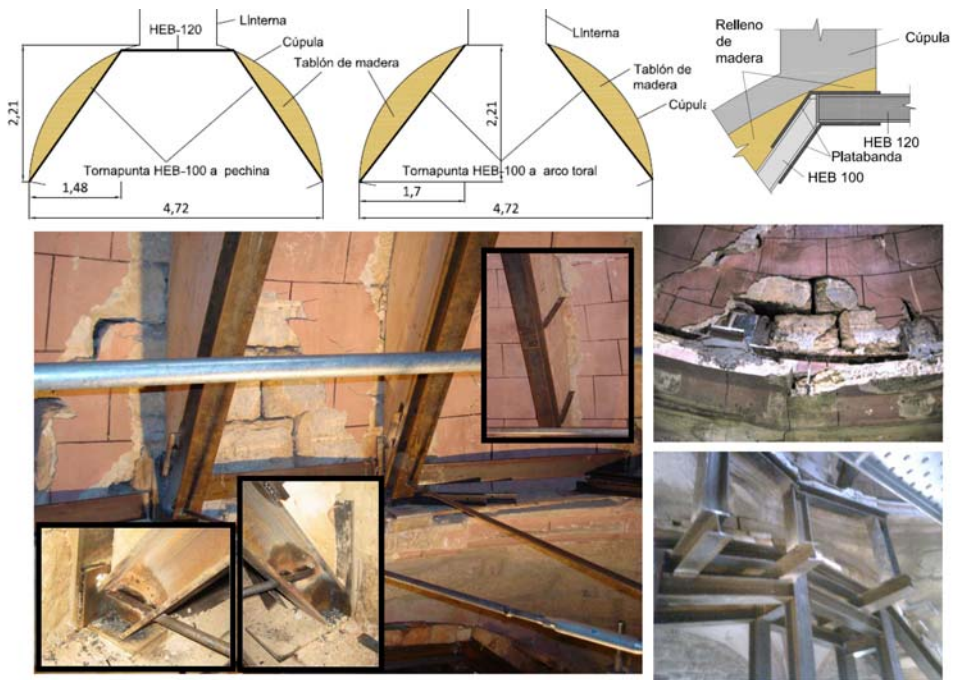
Fig. 37: Apeo estructural de la cúpula.

Seguidamente se presenta el sistema de apeo de la cúpula (Fig. 37).

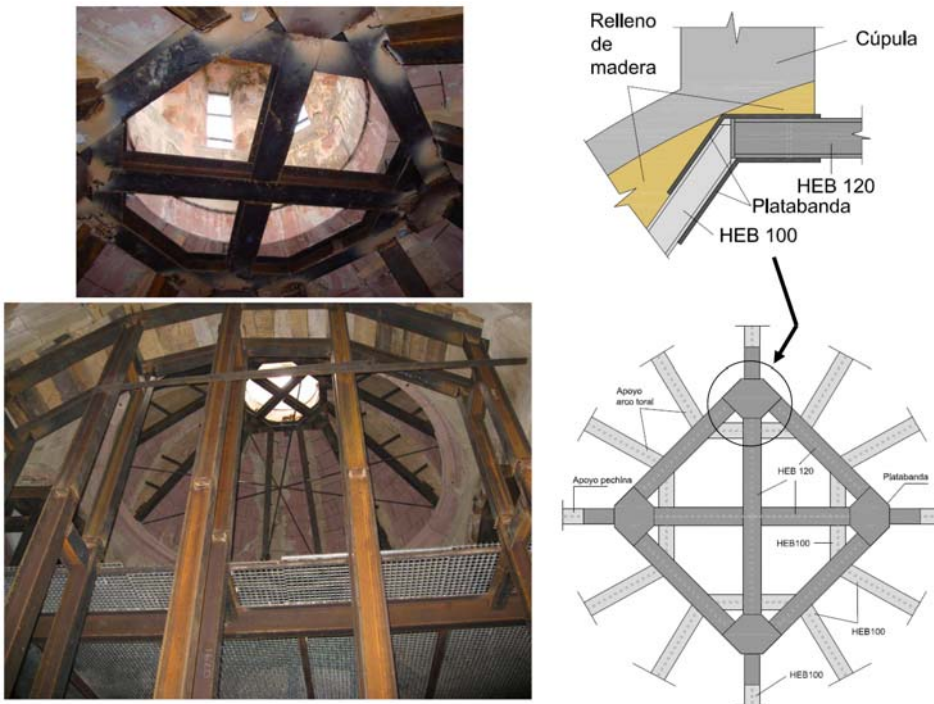
Fig. 38: Detalle del marco metálico para materializar el apeo de la linterna.

En su parte superior, el sistema de apeo de la cúpula se cierra mediante un marco metálico que soluciona el apeo de la linterna situada sobre la cúpula (Fig. 38).
